ECOLOGISTAS EN ACCIÓN GRUPO LOCAL DE SEVILLA

# **Estudio del estado del arbolado de la Avenida de la Cruz Roja. Distrito Macarena. Sevilla**

Octubre del 2014

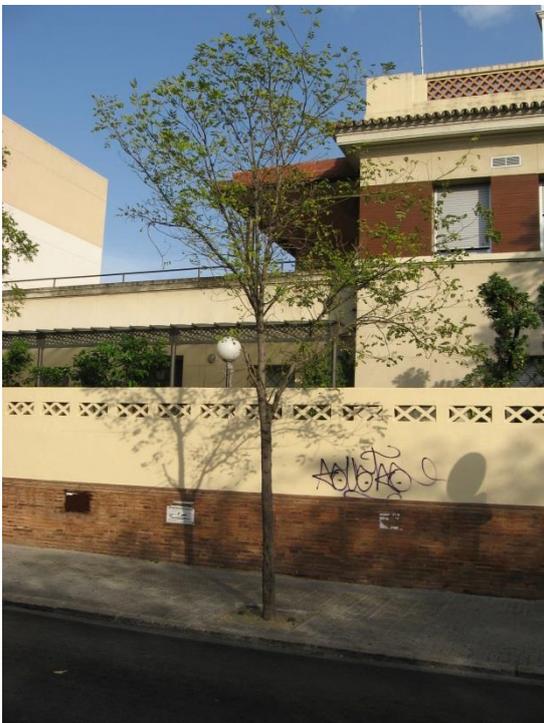
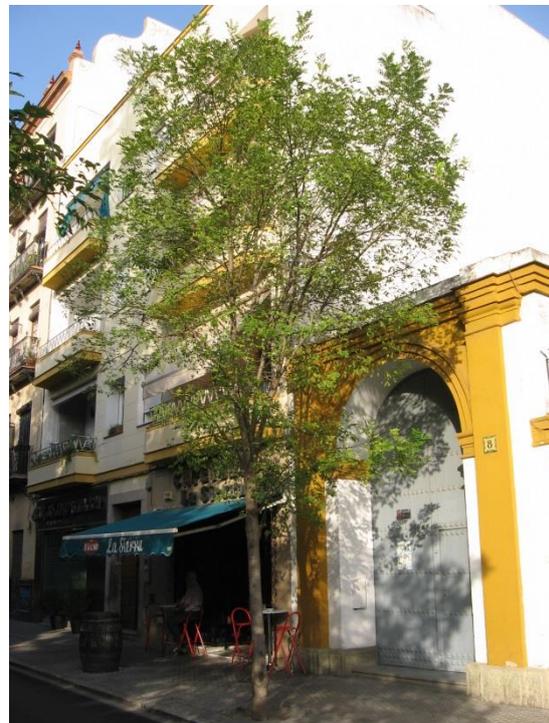
Arboles 1 y 13

Respecto al estado foliar, mediante un índice de cobertura foliar (ICF) que oscila entre muy malo (árbol totalmente defoliado) y bueno (árbol con alta cobertura y sin ningún signo de deterioro o enfermedad). Pues, de las 45 *Sophora*, 39 su estado foliar es bueno, 6 árboles el estado foliar es regular (árboles entre 75 y 50 % de la cobertura foliar intacta y sin ningún deterioro o enfermedad). Los árboles que su estado foliar lo hemos clasificado como regular y malo son los siguientes: 1, 13, 17, 20, 27 y 47. Se adjunta fotos.

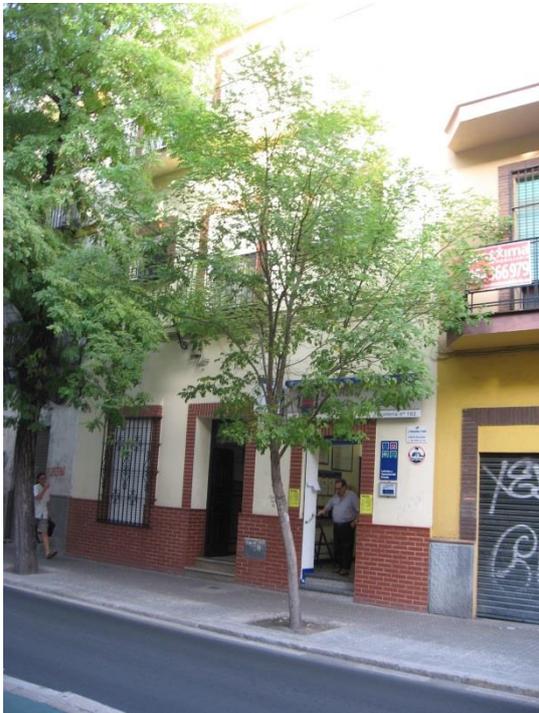
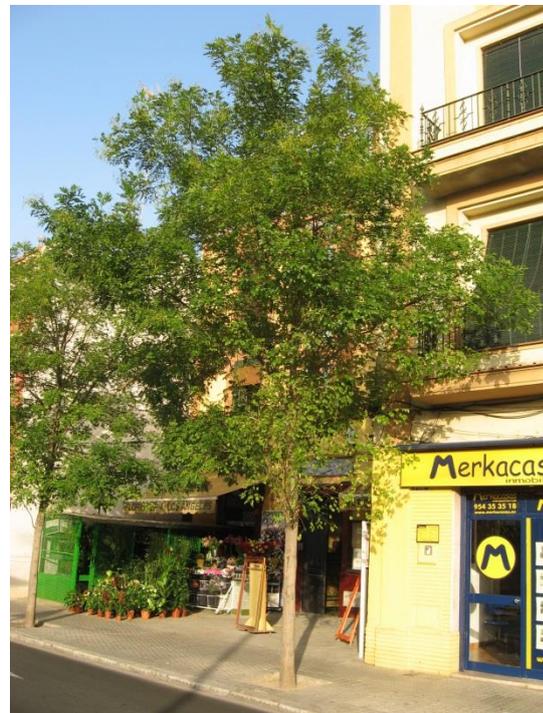
Árboles 45 y 60

En ninguno de los árboles hemos detectado peligro por estabilidad estructural. Esto se explica por su juventud en la edad de estos árboles. En cambio hemos detectados en algunos árboles con alguna afección por oquedades en el tronco. Según por la densidad de oquedades, solamente los árbol 45 y 60 se han considerado que tienen muchas oquedades, debido a los distintos tratamientos culturales, por podas mal hechas y a destiempo. Además encontramos oquedades por debajo de la cruz del árbol, esto significa que en el futuro puede verse comprometida la estabilidad estructural del árbol. Se adjuntan fotos:

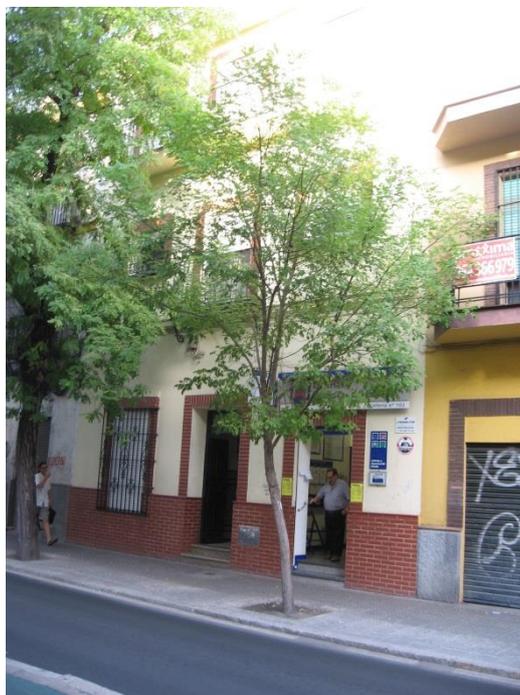
También hemos encontrado un solo árbol de esta especie con algún tipo de inclinación respecto a la vertical, la inclinación que se ha detectado es tan pequeña que no hace peligrar su estabilidad a lo largo del tiempo. Árbol 45 adjuntamos foto:

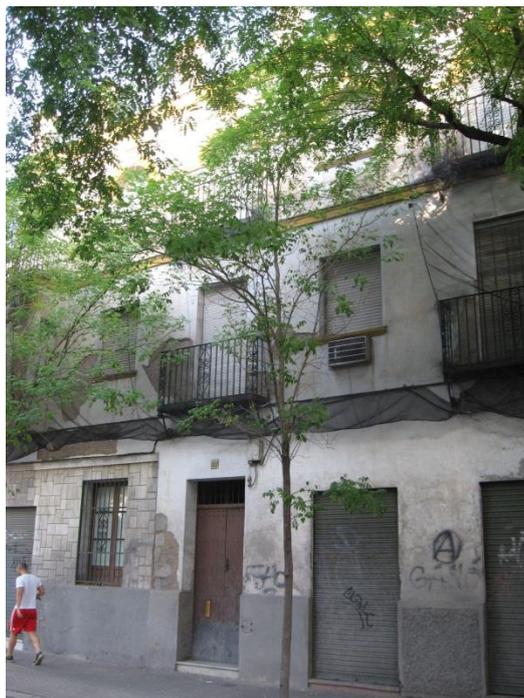
Árbol 47

Respecto a árboles con partes muertas o necróticas, solamente el árbol 47 hemos encontrado alguna parte muerta. Se adjunta foto.

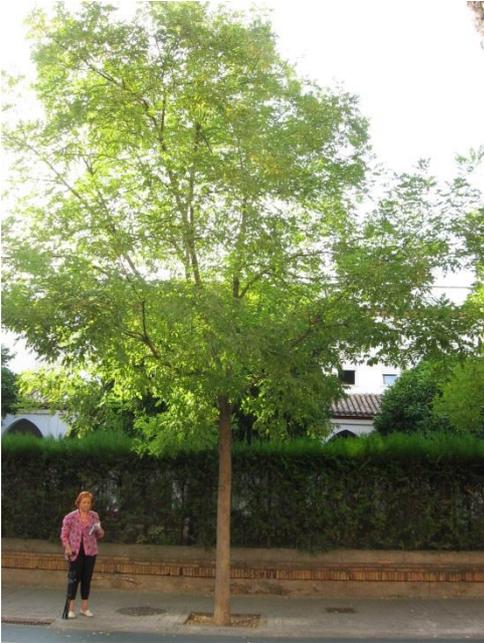
**Árbol 10:** Poda de formación, eliminación de vareta por debajo de la cruz del árbol. Además la necesidad de poda por interacción con la circulación del transporte público (bus).

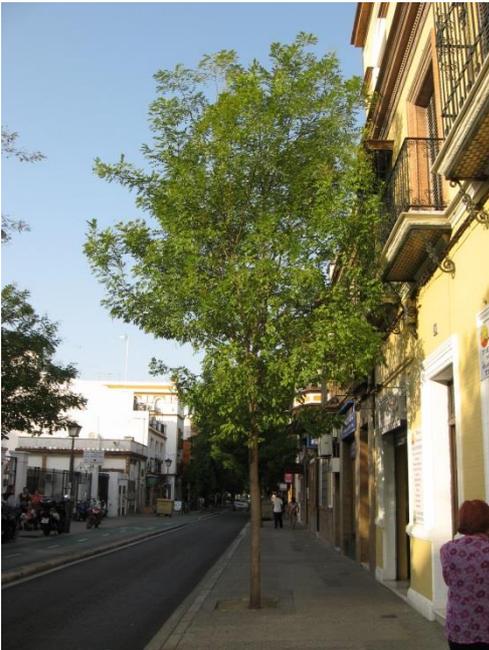
**Árbol 28:** poda por interacción con la vivienda nº 24 de la avenida de la Cruz Roja.

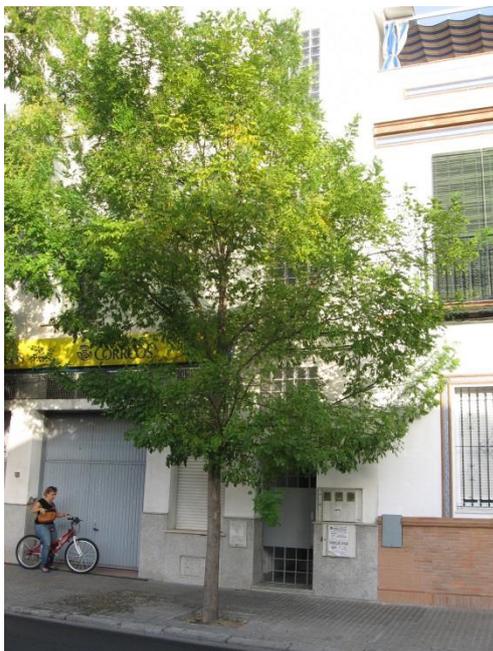
**Árbol 58:** Poda de formación, eliminación de vareta por debajo de la cruz del árbol. Además la necesidad de poda por interacción con la circulación del transporte público (bus) y con la vivienda nº 60.

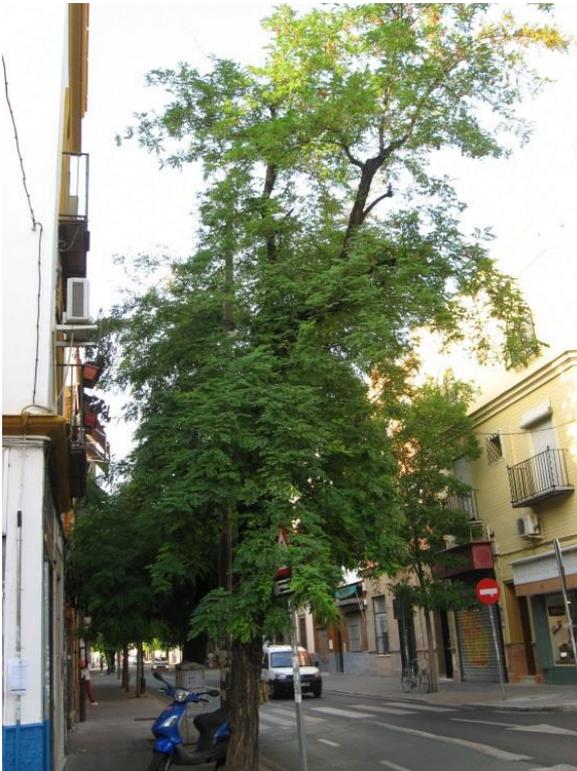
**Árbol 36:** árbol que presenta partes muertas además de pérdida de la cruz principal del árbol por la eliminación de una de las ramas principales gracias a la mutilación realizada en alguna poda salvaje, perdiendo totalmente su crecimiento y su formación natural del árbol, además presenta una inclinación media.

En esta situación puede estar en peligro la estabilidad estructural del propio árbol. Esto puede implicar un riesgo de caída de ramas o del ejemplar completo, con el consiguiente riesgo de daño para peatones, vecinos o vehículos que circulan.

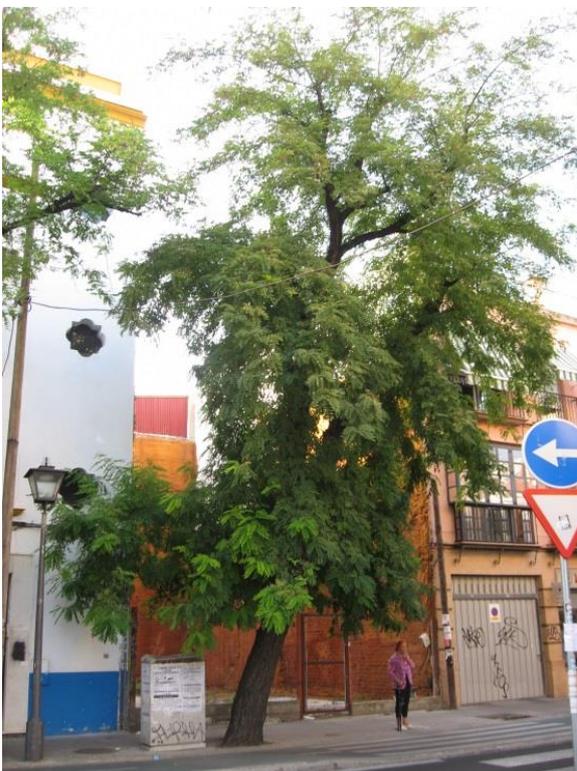
**Árbol 37:** Este árbol también presenta los mismos problemas que el árbol 36 descrito anteriormente. Con la salvedad que está mucho más inclinado que el árbol 36.

En esta situación puede estar en peligro la estabilidad estructural del propio árbol. Esto puede implicar un riesgo de caída de ramas o del ejemplar completo, con el consiguiente riesgo de daño para peatones, vecinos o vehículos que circulan.

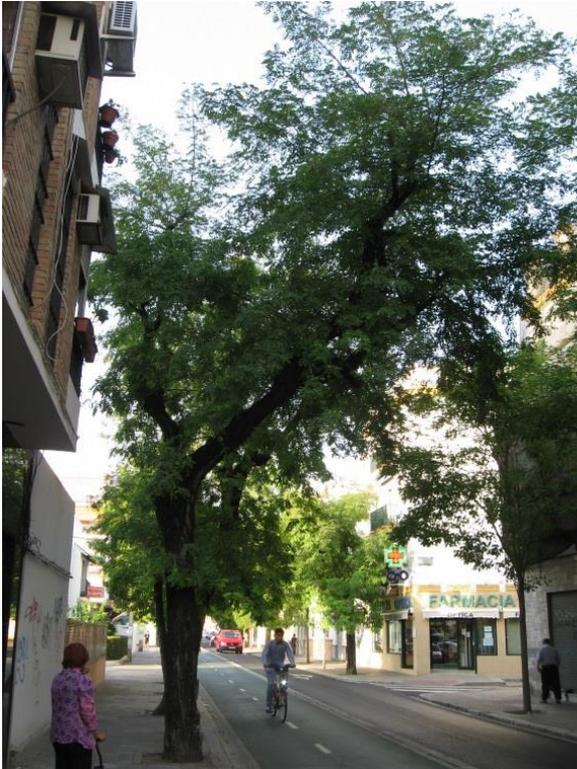
**Árbol 48:** Este árbol que presenta partes muertas además de pérdida de la cruz principal del árbol por la eliminación de una de las ramas principales gracias a la mutilación realizada en alguna poda salvaje, perdiendo su crecimiento y su formación natural del árbol. Este árbol además presenta una gran oquedad en el tronco principal a 1,80 m desde suelo.

En esta situación puede estar en peligro la estabilidad estructural del propio árbol. Esto puede implicar un riesgo de caída de ramas o del ejemplar completo, con el consiguiente riesgo de daño para peatones, vecinos o vehículos que circulan.

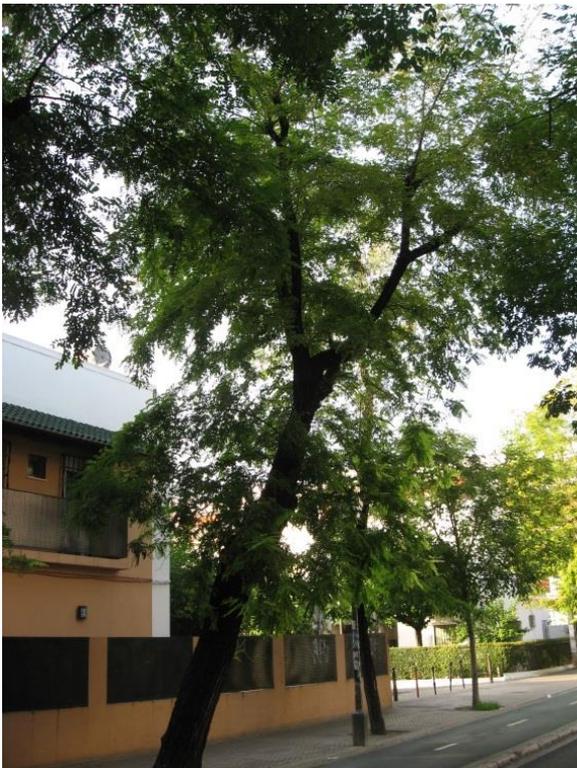
**Árbol 50:** Este árbol hemos constatados la eliminación de ramas principales dejando grandes oquedades y presentando partes muertas, además de la pérdida de la cruz principal del árbol por la eliminación de ramas principales, gracias a la mutilación realizada en alguna poda, perdiendo su forma natural del árbol, además presenta una inclinación considerable.

En esta situación puede estar en peligro la estabilidad estructural del propio árbol. Esto puede implicar un riesgo de caída de ramas o del ejemplar completo, con el consiguiente riesgo de daño para peatones, vecinos o vehículos que circulan.

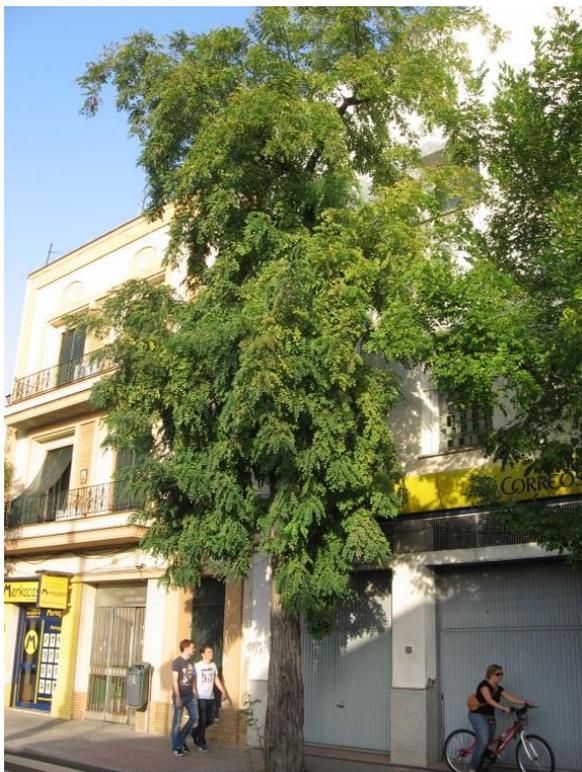
**Árbol 59:** Este árbol presenta oquedades desde la base. Además de la pérdida de la cruz principal del árbol por la eliminación de ramas principales, debida a la mutilación realizada en alguna poda, perdiendo su forma natural del árbol.

Esto puede implicar un riesgo de caída de ramas o del ejemplar completo, con el consiguiente riesgo de daño para peatones, vecinos o vehículos que circulan.

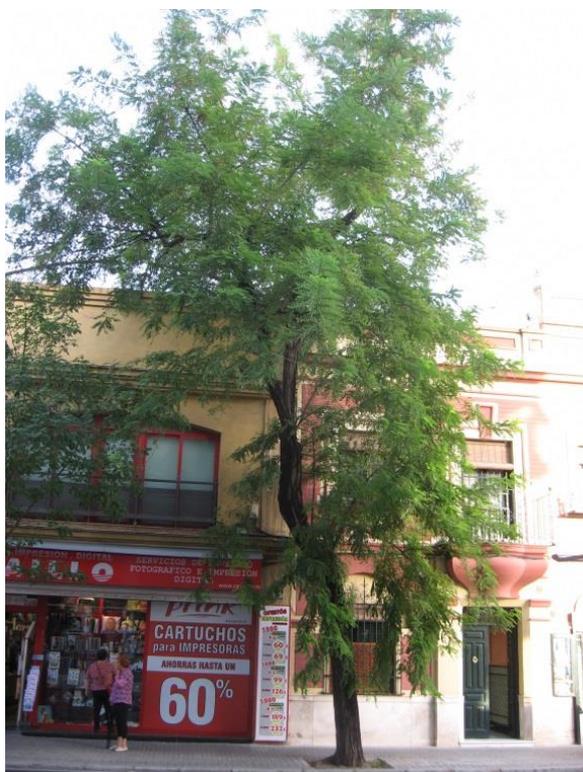
**Árbol 63:** Este árbol presenta oquedades desde la base. Además de la pérdida de la cruz principal del árbol por la eliminación de ramas principales de la estructura natural del árbol, debida a la mutilación realizada en alguna poda. También hemos detectado una leve inclinación y oquedades en la cruz del árbol.

Esto puede implicar un riesgo de caída de ramas o del ejemplar completo, con el consiguiente riesgo de daño para peatones, vecinos o vehículos que circulan.

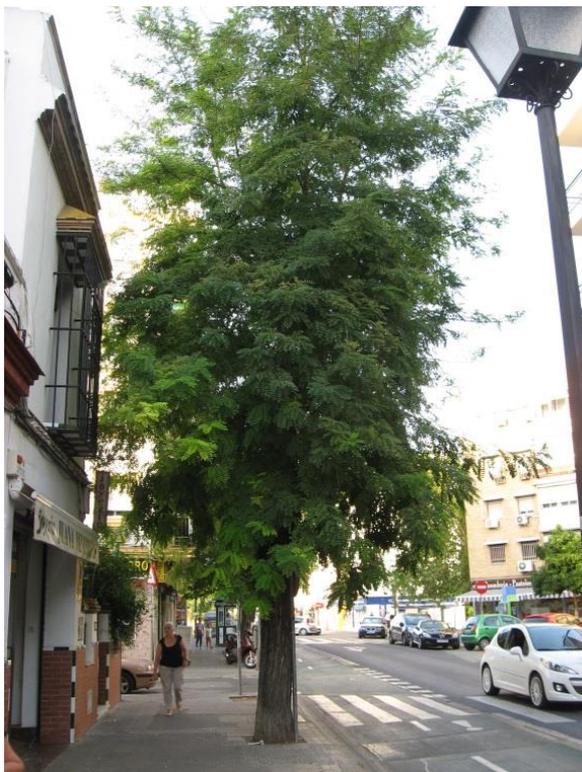
**Árbol 67:** Este árbol presenta oquedades desde la base. Además de la pérdida de la cruz principal del árbol por la eliminación de ramas principales de la estructura natural del árbol, debida a la mutilación realizada en alguna poda. También hemos detectado oquedades en la cruz del árbol.

Esto puede implicar un riesgo de caída de ramas o del ejemplar completo, con el consiguiente riesgo de daño para peatones, vecinos o vehículos que circulan.

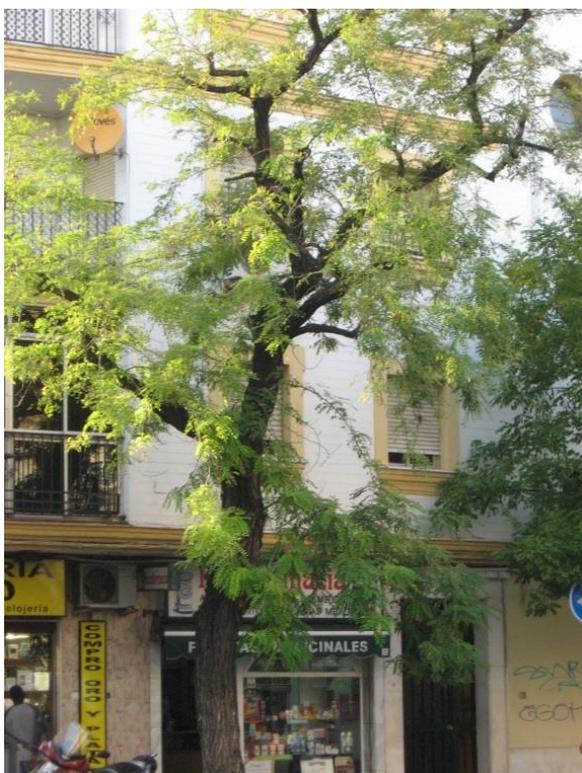
**Árbol 68:** Este árbol presenta oquedades desde la base. Además de la pérdida de la cruz principal del árbol por la eliminación de ramas principales de la estructura natural del árbol, debida a la mutilación realizada en alguna poda. También hemos detectado oquedades en la cruz del árbol y presenta una pequeña inclinación.

Esto puede implicar un riesgo de caída de ramas o del ejemplar completo, con el consiguiente riesgo de daño para peatones, vecinos o vehículos que circulan.

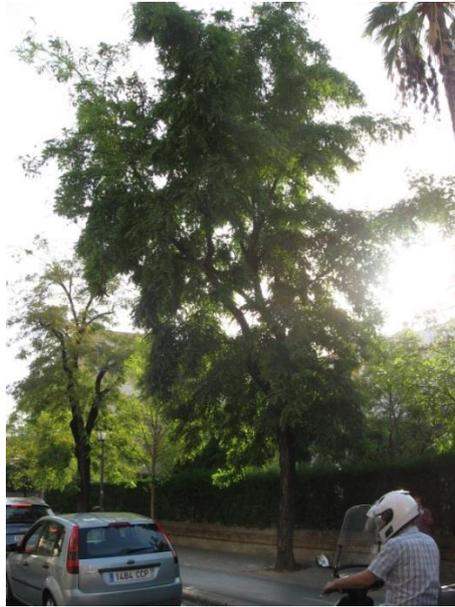
Árbol 7

Solo un árbol de la especie *Robinia* lo hemos podido clasificar de **bueno**; en este caso es un árbol completamente sano o tienen alguna afección muy leve o con alguna necesidad de tratamiento cultural leve. Árbol 7. Se adjunta foto

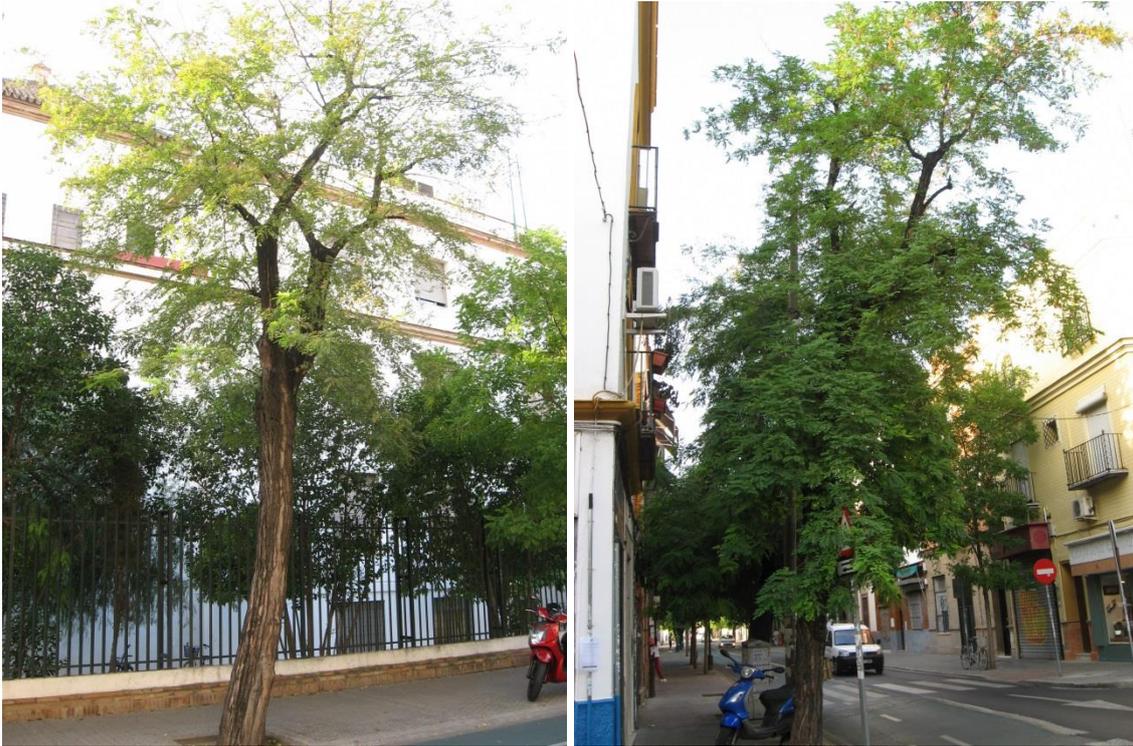
Arboles 29 y 36

Respecto al estado foliar, se ha considerado su aspecto general respecto y mediante un índice de cobertura foliar (ICF) que oscila entre muy malo (árbol totalmente defoliado) y bueno (árbol con alta cobertura y sin ningún signo de deterioro o enfermedad). Pues, de las 23 *Robinia*, 19 su estado foliar es bueno y 4 árboles el estado foliar es regular (árboles entre 75 y 50 % de la cobertura foliar intacta y sin ningún deterioro o enfermedad). Los árboles que su estado foliar lo hemos clasificado como regular son los siguientes: 29, 36, 50, y 68. Se adjunta fotos.

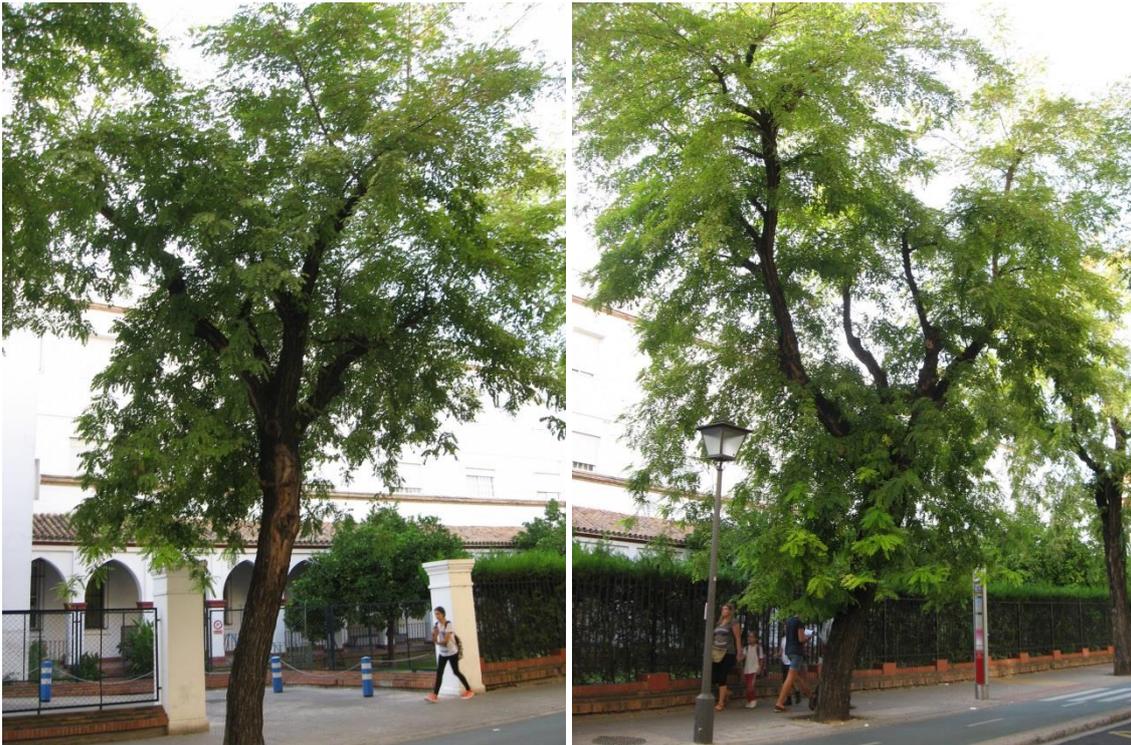
Árboles 16 y 18

También hemos encontrado árboles con algún tipo de inclinación respecto a la vertical, haciendo peligrar su estabilidad a lo largo del tiempo según su grado de inclinación. Los árboles 16, 18, 37, 48 y 50 lo hemos clasificado con mucha inclinación y con peligro de caída en el futuro, en estos caso habría que hacer una valoración más exhaustiva. Se adjuntan fotos:

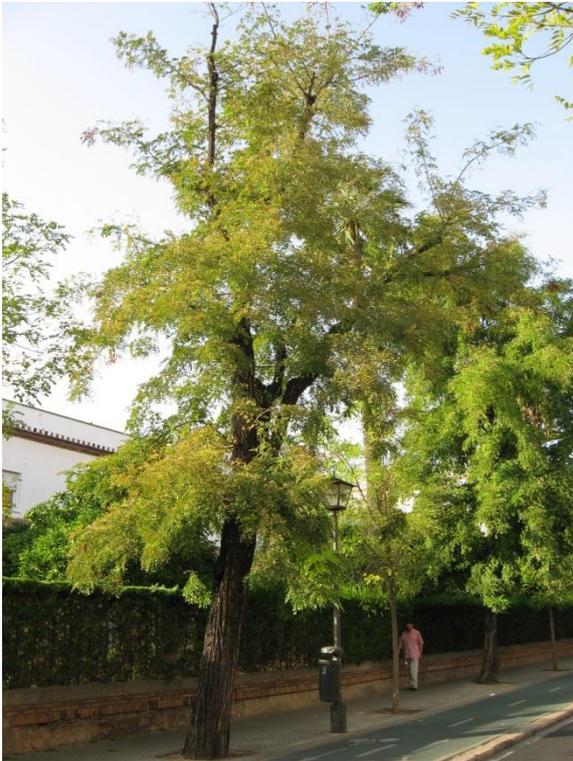
**Árbol 4:** Presenta pudrición en tronco, concretamente en la base del árbol.

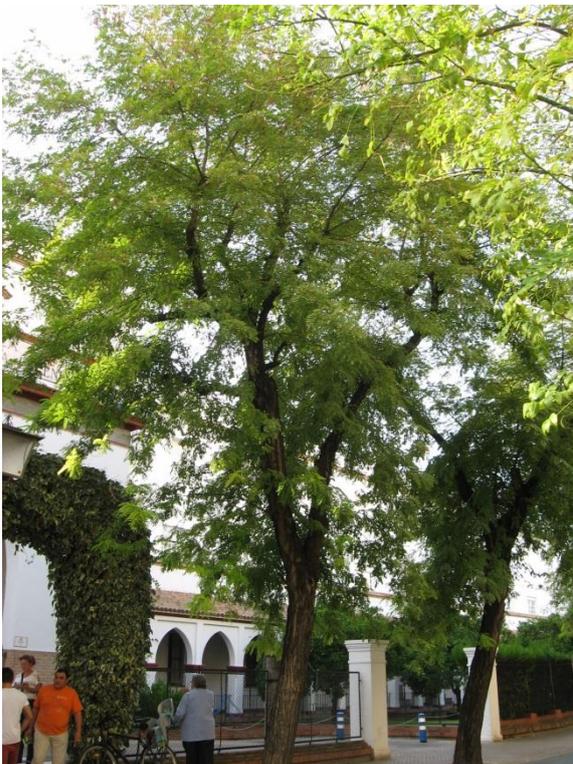
**Árbol 15:** Presenta pudrición en cruz del árbol. Señal de una poda mal hecha.

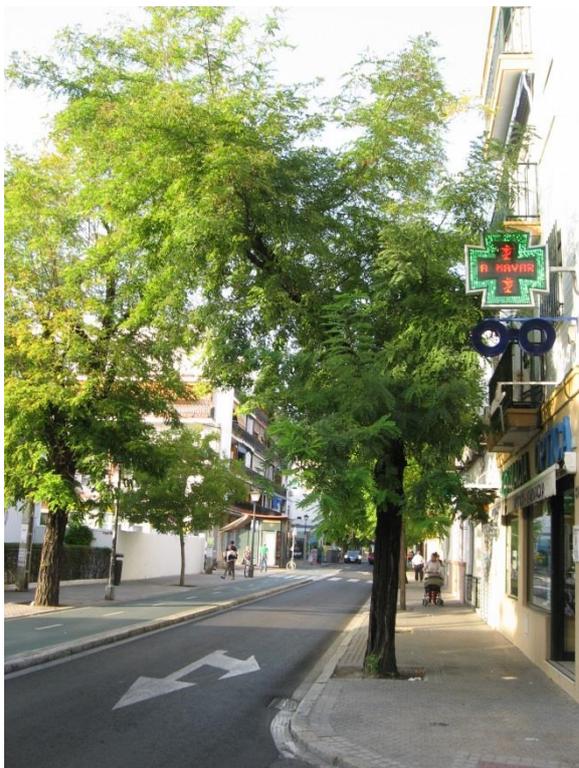
**Árbol 53:** Presenta pudrición en tronco, concretamente una gran oquedad en la base del árbol. Además también presenta parte necrótica en la cruz del árbol realizada por una mala poda.

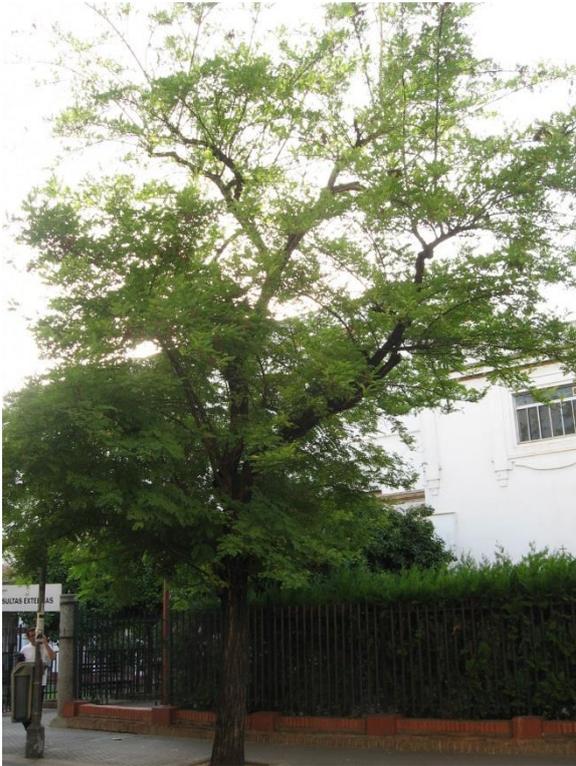
**Árbol 25:** Poda de formación, eliminación de vareta por debajo de la cruz del árbol. Además la necesidad de poda por interacción con la circulación del transporte público (bus).

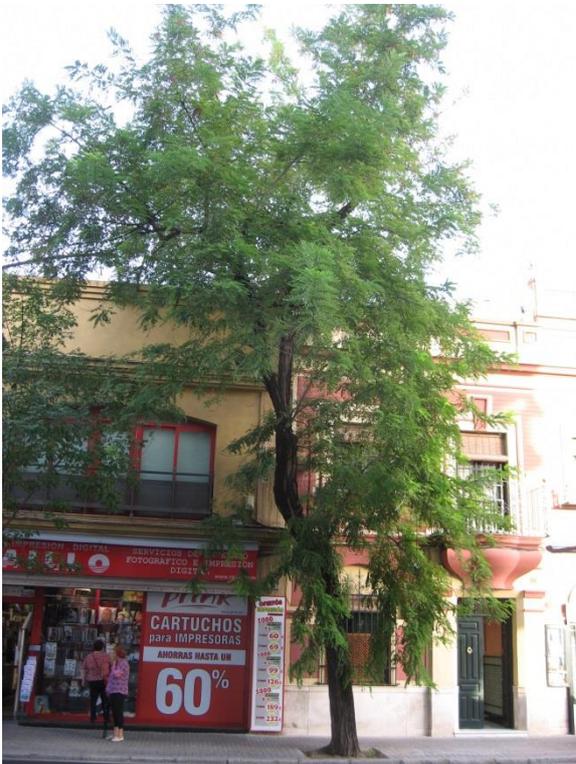
**Árbol 63:** poda por interacción con la vivienda nº 24 de avenida de la Cruz Roja.
