ECOLOGISTAS EN ACCIÓN CIUDAD DE SEVILLA

Estudio del estado del arbolado de la Avenida de la Cruz Roja. Distrito Macarena. Sevilla

Octubre del 2014

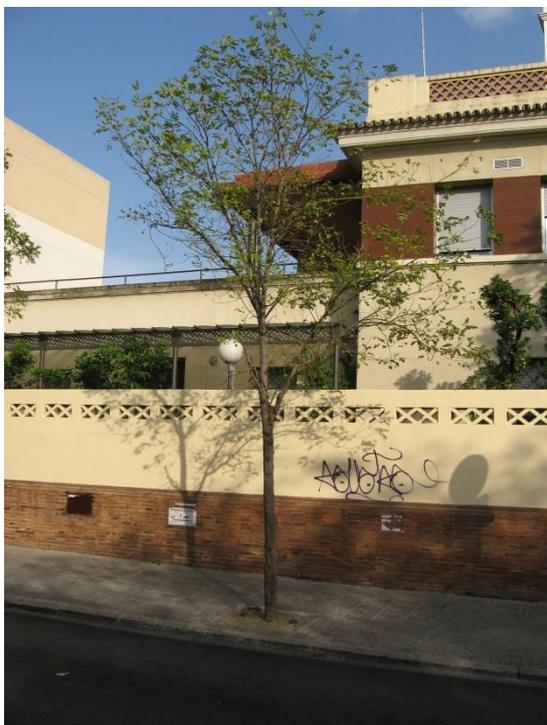
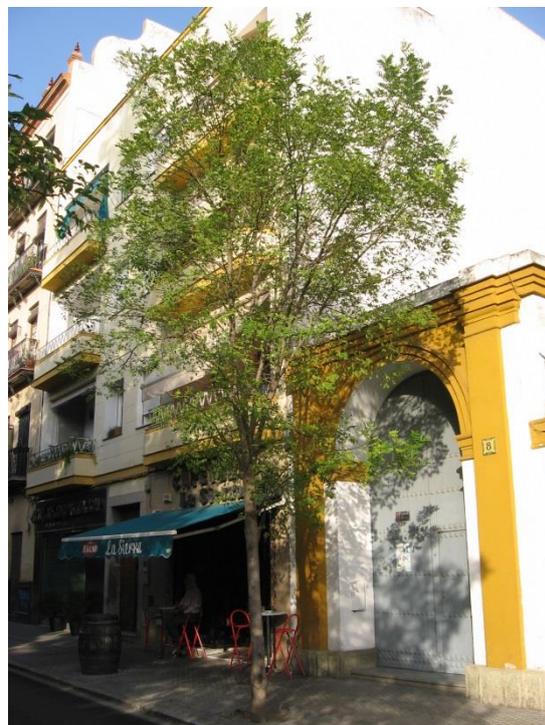
Arboles 1 y 13

Respecto al estado foliar, mediante un índice de cobertura foliar (ICF) que oscila entre muy malo (árbol totalmente defoliado) y bueno (árbol con alta cobertura y sin ningún signo de deterioro o enfermedad). Pues, de las 45 *Sophora*, 39 su estado foliar es bueno, 6 árboles el estado foliar es regular (árboles entre 75 y 50 % de la cobertura foliar intacta y sin ningún deterioro o enfermedad). Los árboles que su estado foliar lo hemos clasificado como regular y malo son los siguientes: 1, 13, 17, 20, 27 y 47. Se adjunta fotos.

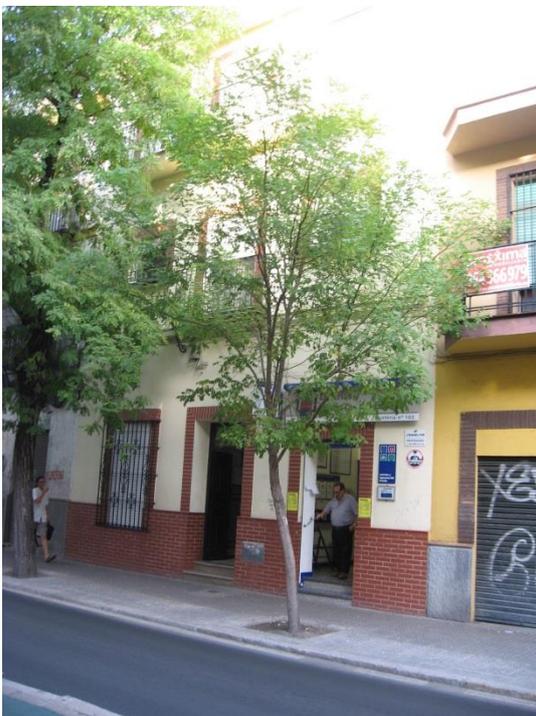
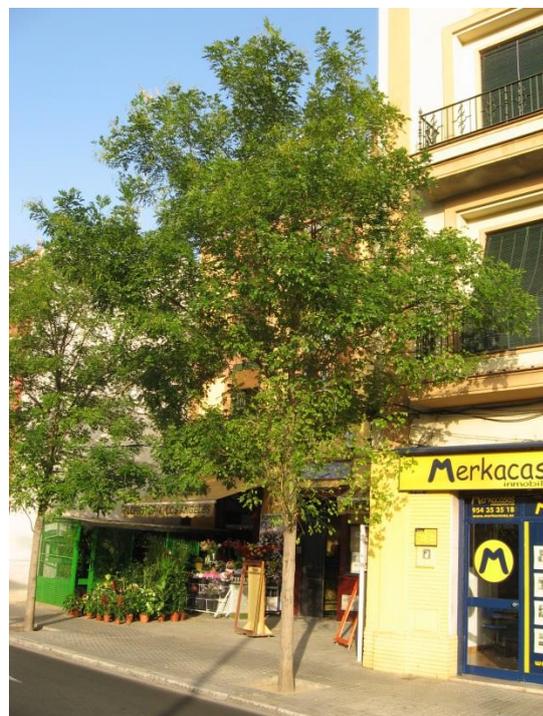
Árboles 45 y 60

En ninguno de los árboles hemos detectado peligro por estabilidad estructural. Esto se explica por su juventud en la edad de estos árboles. En cambio hemos detectados en algunos árboles con alguna afección por oquedades en el tronco. Según por la densidad de oquedades, solamente los árbol 45 y 60 se han considerado que tienen muchas oquedades, debido a los distintos tratamientos culturales, por podas mal hechas y a destiempo. Además encontramos oquedades por debajo de la cruz del árbol, esto significa que en el futuro puede verse comprometida la estabilidad estructural del árbol. Se adjuntan fotos:

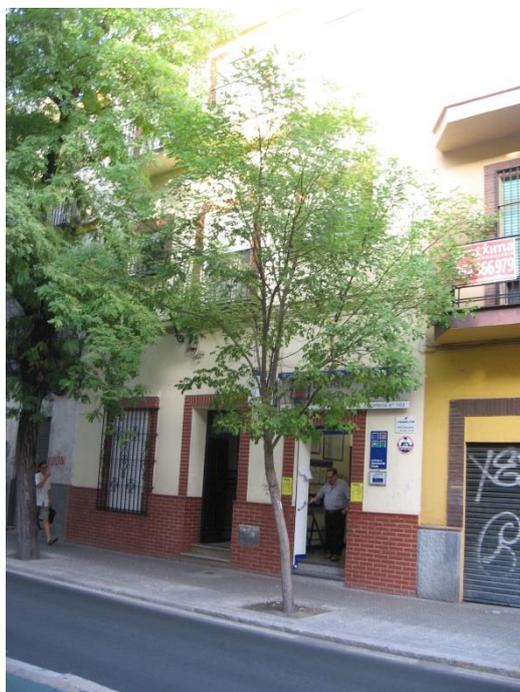
También hemos encontrado un solo árbol de esta especie con algún tipo de inclinación respecto a la vertical, la inclinación que se ha detectado es tan pequeña que no hace peligrar su estabilidad a lo largo del tiempo. Árbol 45 adjuntamos foto:

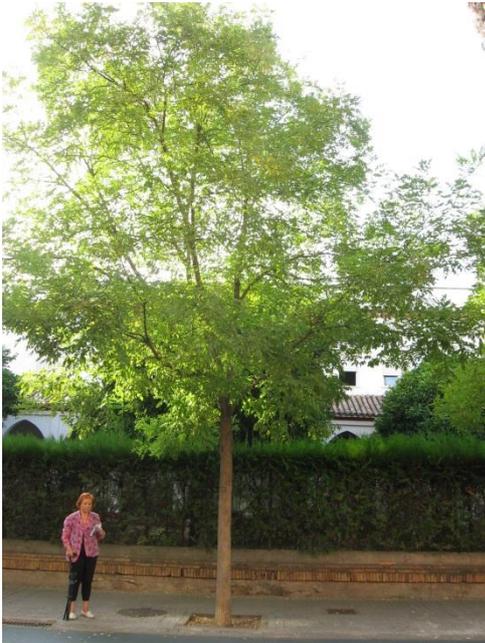
Árbol 10: Poda de formación, eliminación de vareta por debajo de la cruz del árbol. Además la necesidad de poda por interacción con la circulación del transporte público (bus).

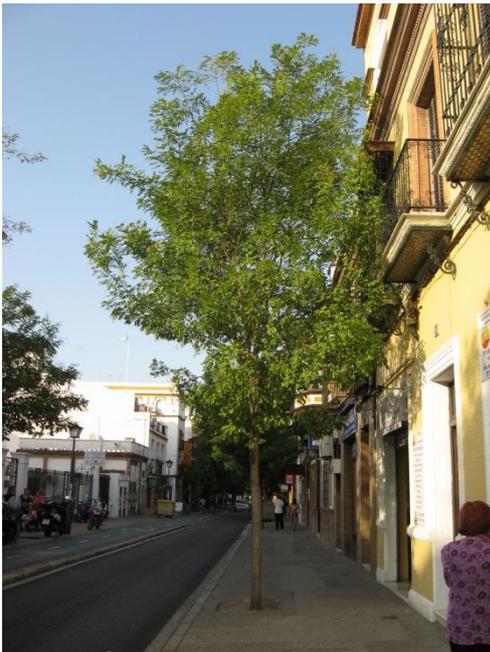
Árbol 28: poda por interacción con la vivienda nº 24 de la avenida de la Cruz Roja.

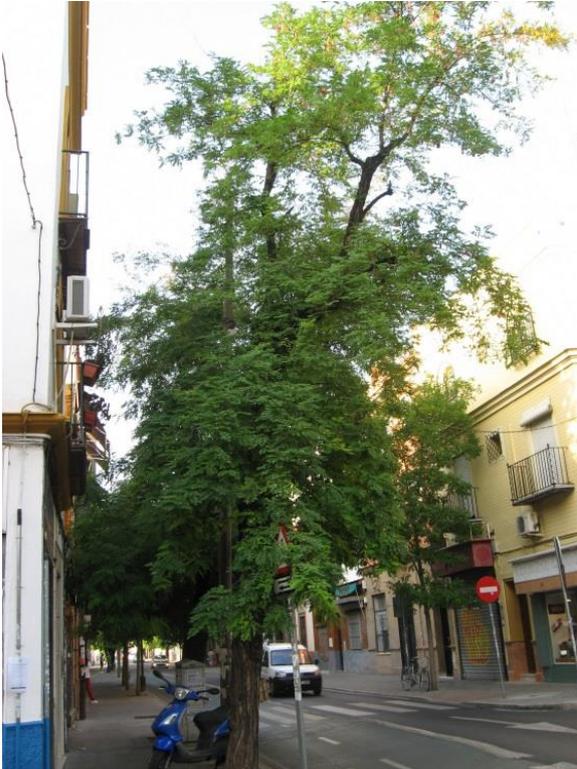
Árbol 36: árbol que presenta partes muertas además de pérdida de la cruz principal del árbol por la eliminación de una de las ramas principales gracias a la mutilación realizada en alguna poda salvaje, perdiendo totalmente su crecimiento y su formación natural del árbol, además presenta una inclinación media.

En esta situación puede estar en peligro la estabilidad estructural del propio árbol. Esto puede implicar un riesgo de caída de ramas o del ejemplar completo, con el consiguiente riesgo de daño para peatones, vecinos o vehículos que circulan.

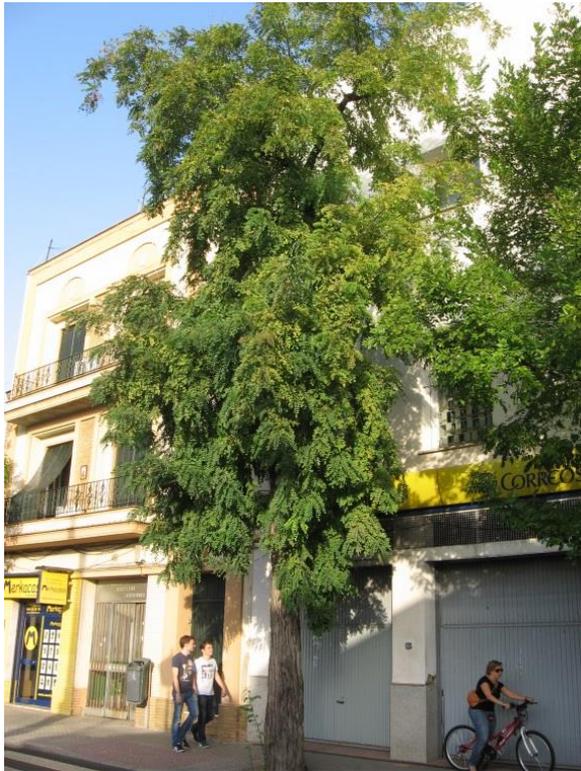
Árbol 59: Este árbol presenta oquedades desde la base. Además de la pérdida de la cruz principal del árbol por la eliminación de ramas principales, debida a la mutilación realizada en alguna poda, perdiendo su forma natural del árbol.

Esto puede implicar un riesgo de caída de ramas o del ejemplar completo, con el consiguiente riesgo de daño para peatones, vecinos o vehículos que circulan.

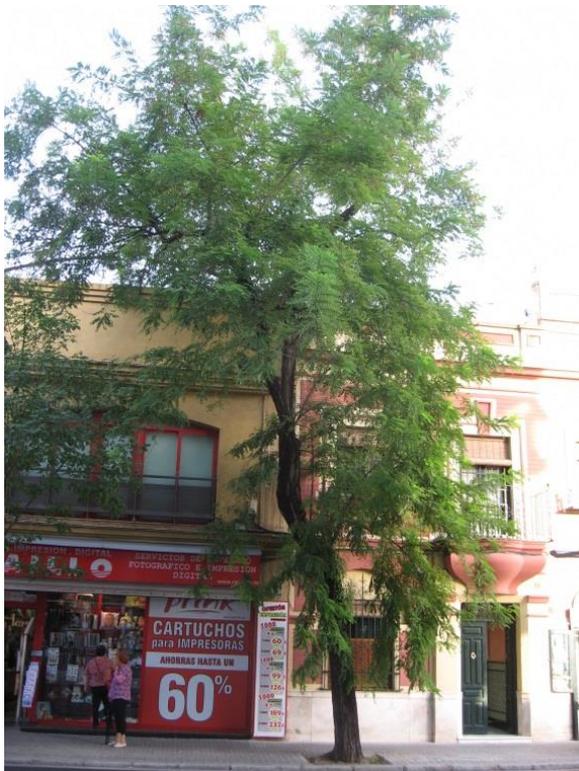
Árbol 63: Este árbol presenta oquedades desde la base. Además de la pérdida de la cruz principal del árbol por la eliminación de ramas principales de la estructura natural del árbol, debida a la mutilación realizada en alguna poda. También hemos detectado una leve inclinación y oquedades en la cruz del árbol.

Esto puede implicar un riesgo de caída de ramas o del ejemplar completo, con el consiguiente riesgo de daño para peatones, vecinos o vehículos que circulan.

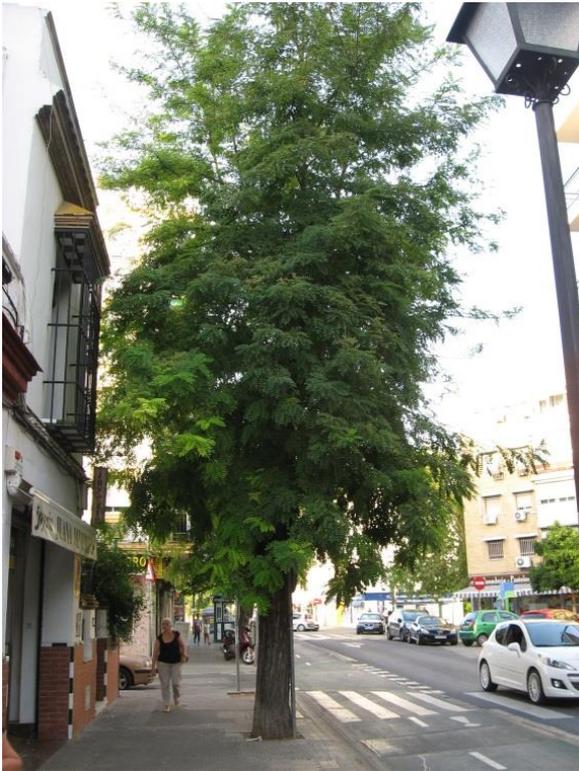
Árbol 67: Este árbol presenta oquedades desde la base. Además de la pérdida de la cruz principal del árbol por la eliminación de ramas principales de la estructura natural del árbol, debida a la mutilación realizada en alguna poda. También hemos detectado oquedades en la cruz del árbol.

Esto puede implicar un riesgo de caída de ramas o del ejemplar completo, con el consiguiente riesgo de daño para peatones, vecinos o vehículos que circulan.

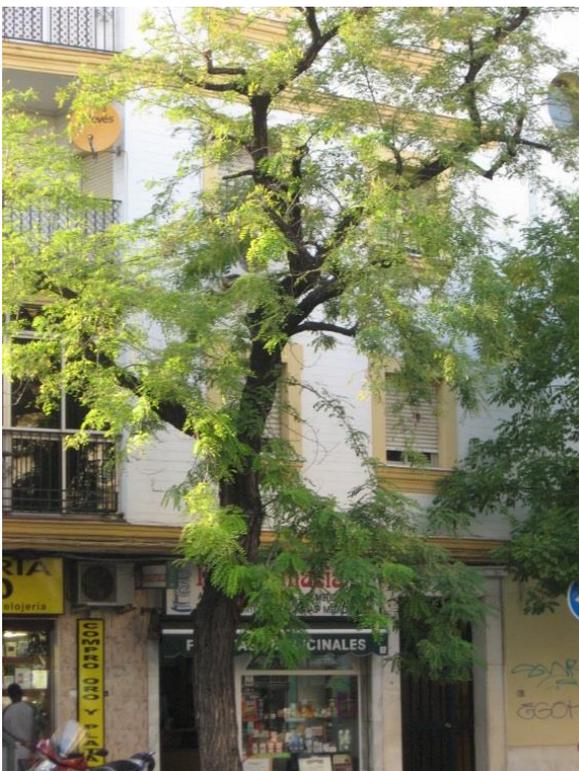
Árbol 68: Este árbol presenta oquedades desde la base. Además de la pérdida de la cruz principal del árbol por la eliminación de ramas principales de la estructura natural del árbol, debida a la mutilación realizada en alguna poda. También hemos detectado oquedades en la cruz del árbol y presenta una pequeña inclinación.

Esto puede implicar un riesgo de caída de ramas o del ejemplar completo, con el consiguiente riesgo de daño para peatones, vecinos o vehículos que circulan.

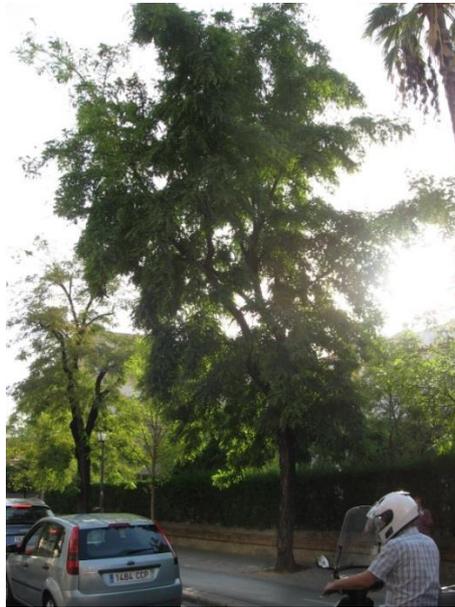
Árbol 7

Solo un árbol de la especie Robinia lo hemos podido clasificar de **bueno**; en este caso es un árbol completamente sano o tienen alguna afección muy leve o con alguna necesidad de tratamiento cultural leve. Árbol 7. Se adjunta foto

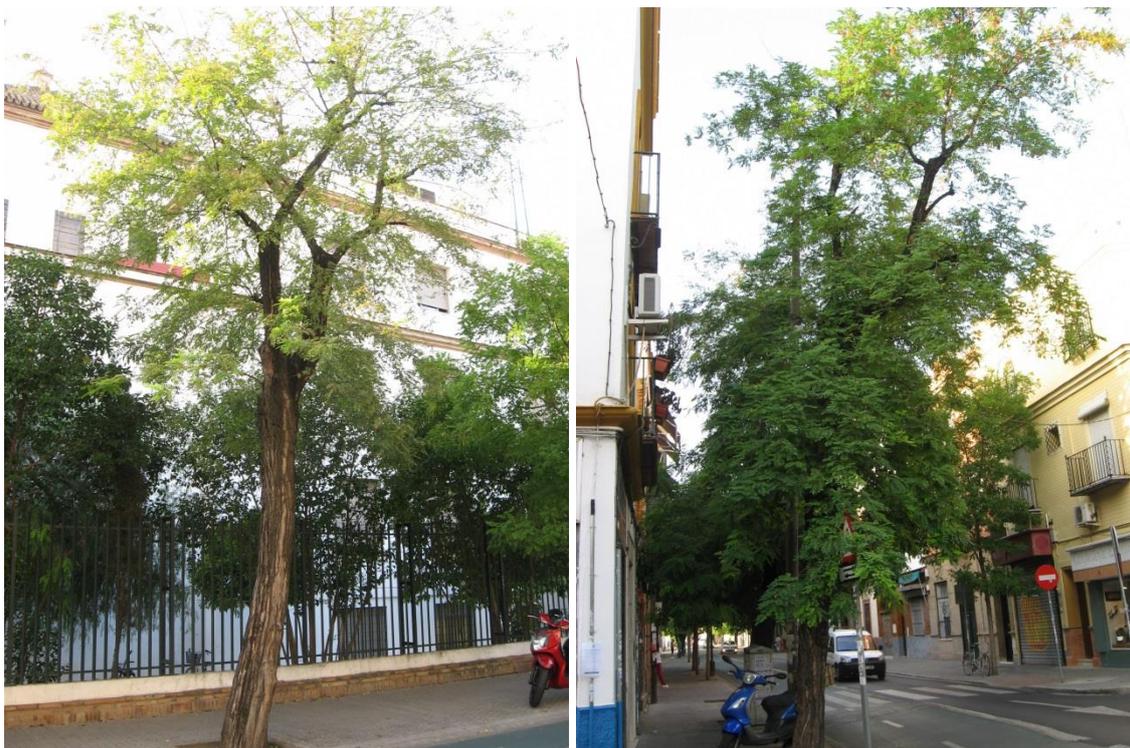
Arboles 29 y 36

Respecto al estado foliar, se ha considerado su aspecto general respecto y mediante un índice de cobertura foliar (ICF) que oscila entre muy malo (árbol totalmente defoliado) y bueno (árbol con alta cobertura y sin ningún signo de deterioro o enfermedad). Pues, de las 23 *Robinia*, 19 su estado foliar es bueno y 4 árboles el estado foliar es regular (árboles entre 75 y 50 % de la cobertura foliar intacta y sin ningún deterioro o enfermedad). Los árboles que su estado foliar lo hemos clasificado como regular son los siguientes: 29, 36, 50, y 68. Se adjunta fotos.

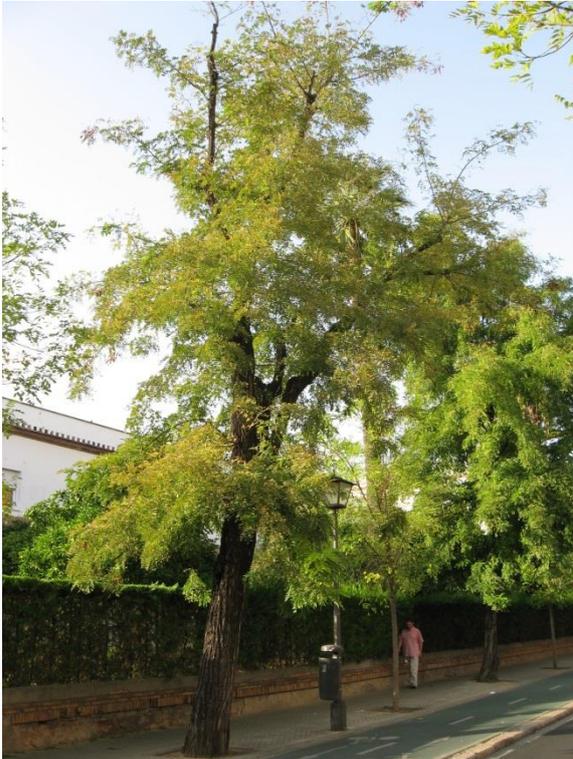
Árbol 4: Presenta pudrición en tronco, concretamente en la base del árbol.

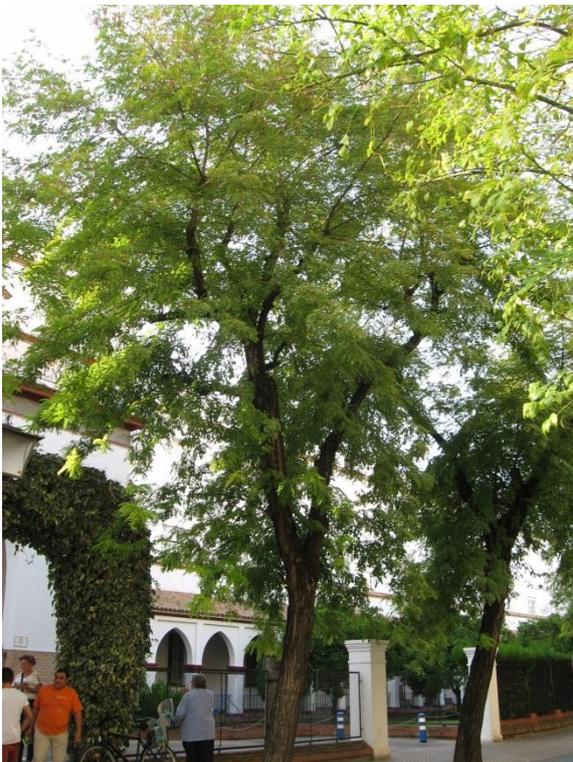
Árbol 15: Presenta pudrición en cruz del árbol. Señal de una poda mal hecha.

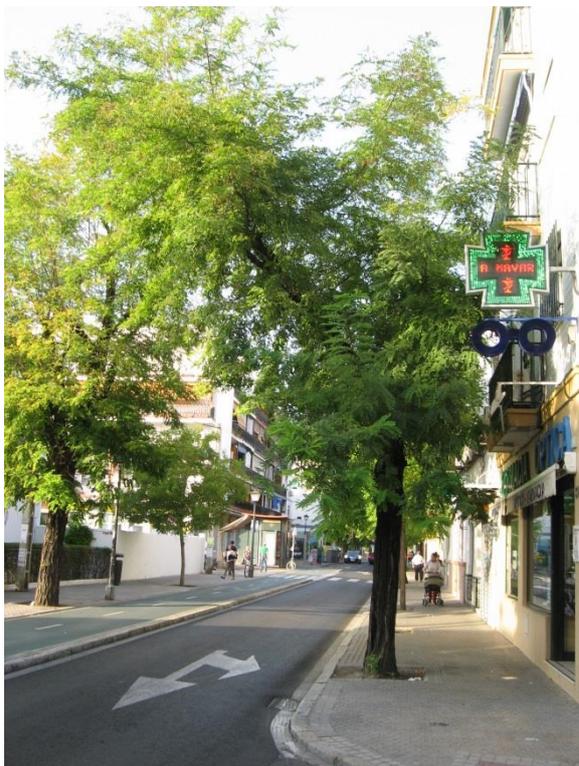
Árbol 53: Presenta pudrición en tronco, concretamente una gran oquedad en la base del árbol. Además también presenta parte necrótica en la cruz del árbol realizada por una mala poda.

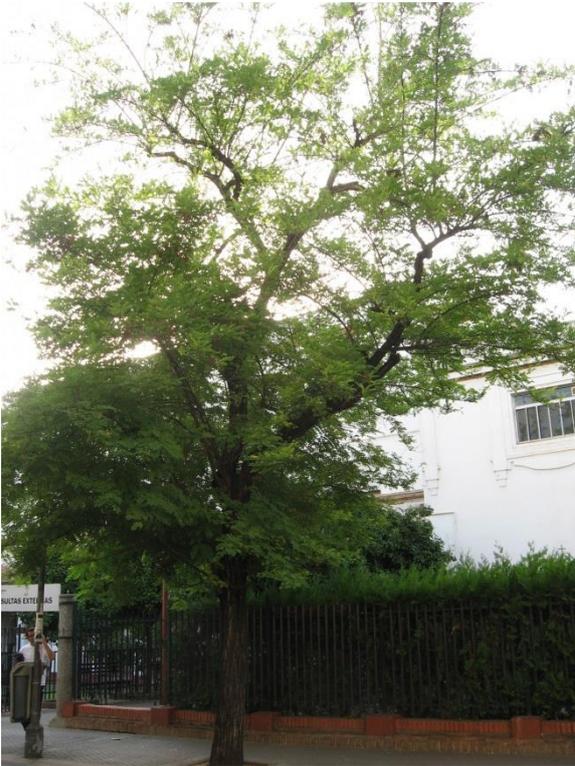
Árbol 25: Poda de formación, eliminación de vareta por debajo de la cruz del árbol. Además la necesidad de poda por interacción con la circulación del transporte público (bus).

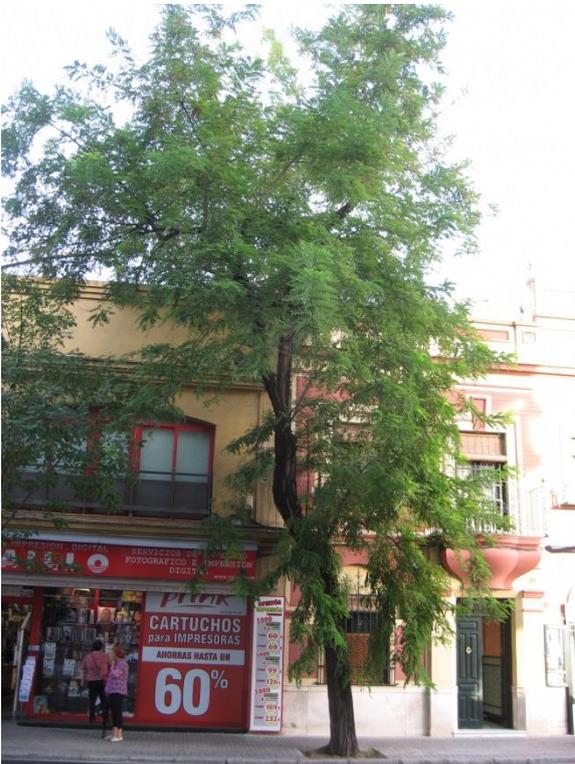
Árbol 63: poda por interacción con la vivienda nº 24 de avenida de la Cruz Roja.
